## ACCIDENTES DE TRABAJO INVESTIGADOS

### 070. Accidente por exposición a atmósferas peligrosas en trabajos de pintura en el vaso de expansión de una piscina

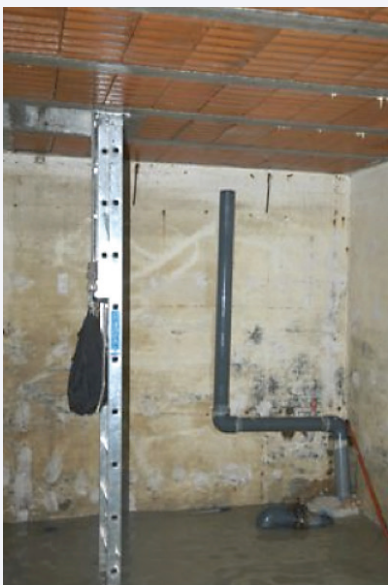
El vaso de expansión donde se produjo el accidente se considera un espacio confinado ya tiene de 3 m. de ancho por 12 m. de largo y una altura de 2,60 m. con una sola entrada de 70x60 cm. que está situada en una estructura fabricada en obra a 55 cm. del plano de la piscina.

Interior del vaso de expansión y escalera manual de acceso

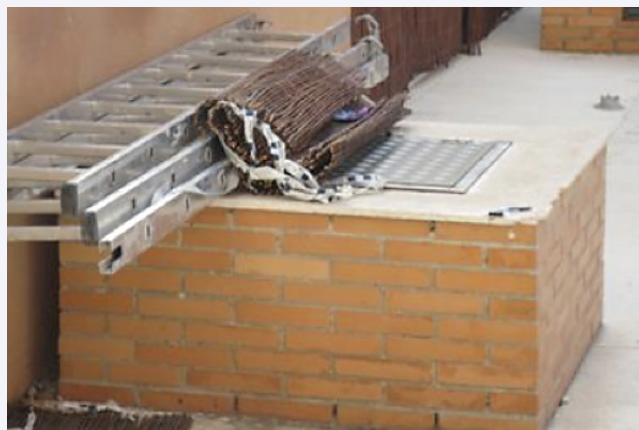
Vista exterior de la entrada al vaso de expansión
